## **DISPENSA DE LICITAÇÃO - TERMO DE REFERÊNCIA 037/2022 – CONTRATAÇÃO DE ELETRICISTA PARA A SEDE DA FERSB**

1.1 Contratação de um profissional especializado para adaptações no sistema elétrico da casa situada na Rua Cussy Junior nº 9-59.

1.2 Declara-se a situação como emergencial uma vez que se detectou o cabo neutro no quadro principal da sede administrativa da FERSB está superaquecendo. Com isso, toda a parte elétrica da Fundação está em sobrecarga com o sistema elétrico oscilando e com risco de fechar curto circuito no painel principal, conforme orientado pelo relatório enviado pela seguradora responsável pelo imóvel e pelas fotos retiradas do painel elétrico.

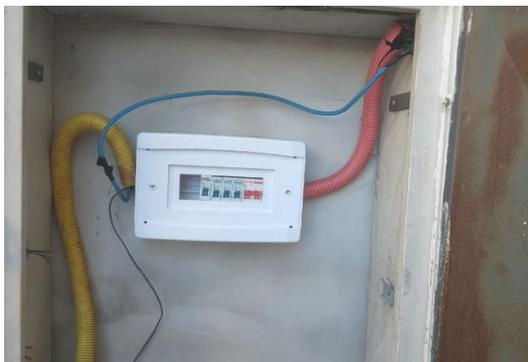
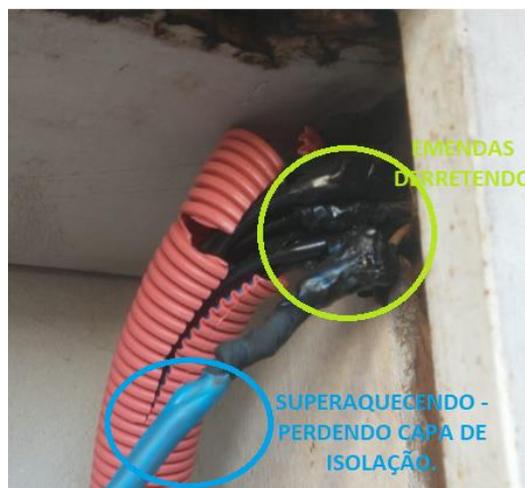
\* FOTOS DO PAINEL PRINCIPAL:

1.3 POSSÍVEIS DANOS CASO O SERVIÇO NÃO SEJA EXECUTADO EMERGENCIALMENTE - considerando que os cabos já se encontram com as isolações rompendo e o sistema elétrico apresenta instabilidade, a não execução a tempo do serviço citado pode ocasionar curto-circuito entre as fases ou entre a fase e neutro que estão sobreaquecendo podendo causar prejuízos, tais como: queima de equipamentos ligados à rede, desligamento de todo o circuito e até princípios de incêndio no quadro elétrico. Destaca-se que mesmo não ocorrendo o rompimento dos cabos, o sistema

encontra-se em sobrecarga, impossibilitando que todos os equipamentos sejam ligados, o que já está causando prejuízos na execução das atividades administrativas da sede.

- 1.3.1 Retirar as emendas na entrada do painel principal a fim de evitar o superaquecimento.
- 1.3.2 Redistribuir as cargas entre as duas fases;
- 1.3.3 Montar um painel de distribuição paralelo ao painel principal.
- 1.3.4 Reconferir as ligações feitas e refazer emendas no interior dos eletrodutos caso estejam aquecendo.
